Das Petershäger Amtsstubenhaus

Von der Wiederentdeckung eines ungewöhnlichen Fachwerkhäuses

Das Fachwerkhaus Mindener Straße 14 wurde 1997 in die Denkmalliste der Stadt Petershagen eingetragen. Hierbei wurde es als das um 1590 errichtete „Zollhaus“ bezeichnet (Abb. 1 und 2).

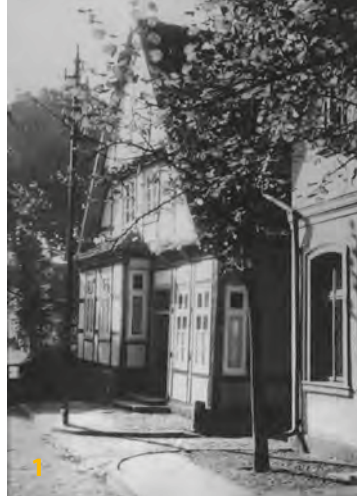
1 *Das in den 1920er Jahren entstandene Foto zeigt den östlichen Straßengiebel von Norden. (Foto: Sammlung der Ortsheimatpflege Petershagen)*

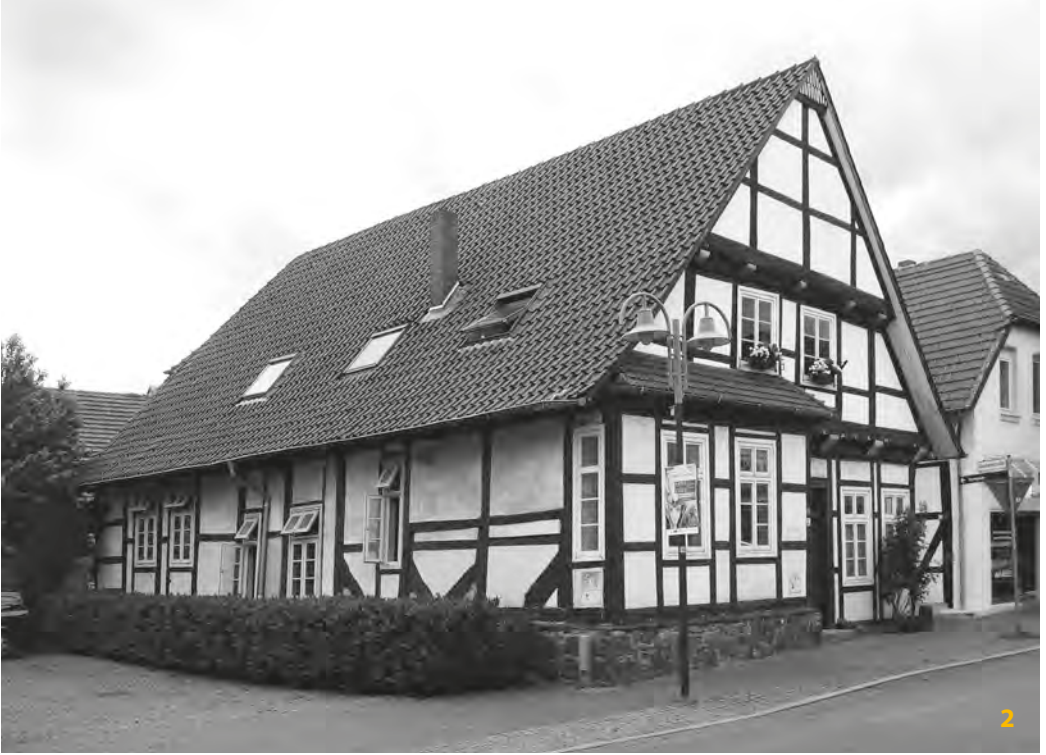
2 Ansicht des Vordergiebels von Südosten 2015. Der Platz südlich des Hauses entstand nach der Verrohrung durch das Aufschütten des alten Burggrabens.
(Foto: 2015, P. Barthold/LWL)

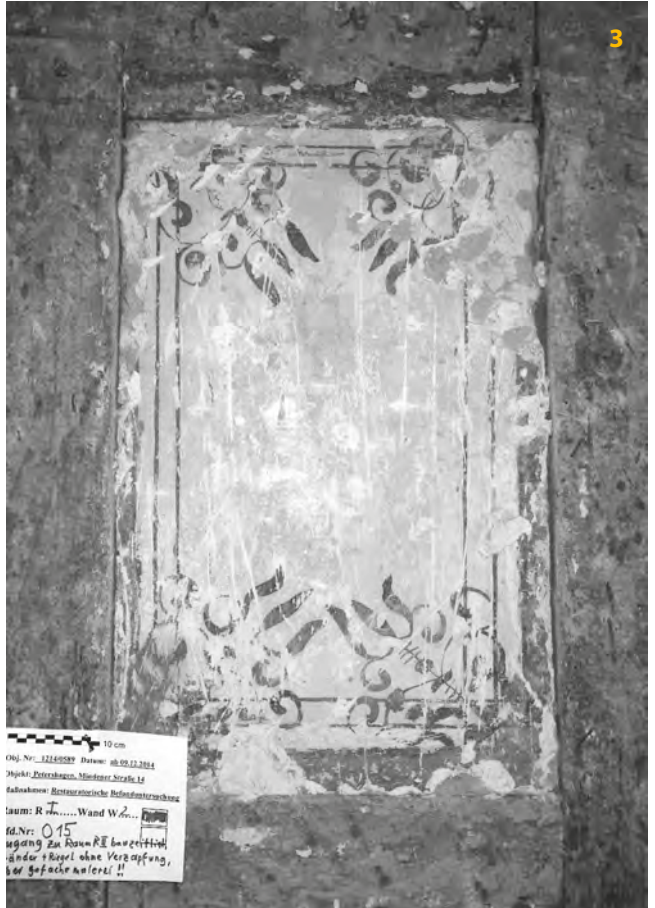
3 Die Entdeckung einer ersten Gefachausmalung auf der Diele war der Auslöser für die vertiefte baugeschichtliche Untersuchung des Hauses.
(Foto: 2015 P. Barthold/LWL)

Ausgangspunkt für die jetzt erfolgte baugeschichtliche und dendrochronologische Untersuchung des Hauses durch die Bauforschung des Denkmalpflegefachamtes beim LWL (Landschaftsverband Westfalen-Lippe) war die Entfernung jüngerer Verkleidungen an Wänden und Decken nach einem Besitzerwechsel.¹ Die neue Eigentümerin Brunhild Wagner staunte nicht schlecht, als aufwändig mit Eckornamenten bemalte Fachwerkkelder zum Vorschein kamen (Abb. 3).

Sie passten aufgrund der Gestaltung zur vermuteten Bauzeit des Hauses um 1590. Ungewöhnlich war allerdings, dass sich die Malerei auch auf der Längswand der Diele befand. Während ausgemalte Stuben mehrfach in Westfalen nachgewiesen werden konnten, sind bemalte Dielenwände aus dieser Zeit bislang äußerst selten.² Die Altersbestimmung der Bauhölzer erbrachte, dass diese zwischen 1595 und 1598 gefällt wurden.³ Eine Verzimmerung des Hauses kann daher frühestens im Winterhalbjahr 1598/99 erfolgt sein.

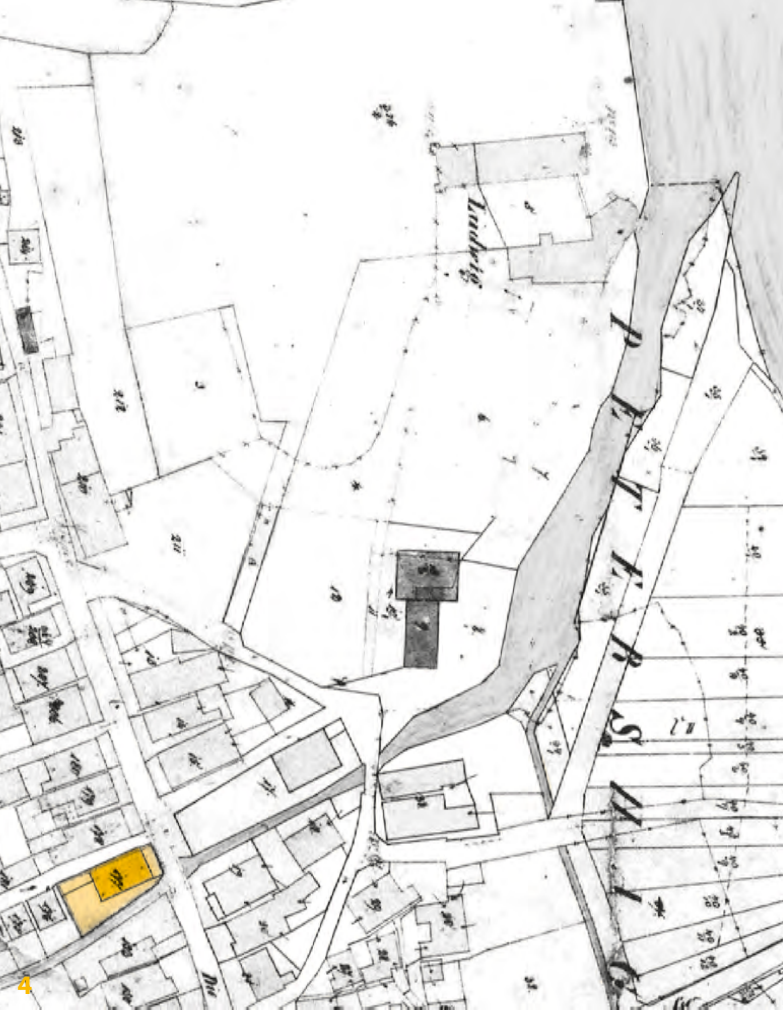
4 Auf dem Urkatasterplan von 1829 ist deutlich der damalige Verlauf der Ösper bis zur Einmündung in die Weser erkennbar. Obwohl die meisten Vorwerksgebäude zu dieser Zeit bereits abgebrochen waren, sind das Schloss (Besitzer Ludwig) und die südliche Vorburg noch deutlich in der Struktur erkennbar. Umrandet (unten links) die Hausstätte Mindener Straße 14, gelegen neben der Brücke zwischen Neustadt (oben) und Altstadt (unten). (Repro: LWL)

Als Bauplatz wählte man ein dem Bischof verfügbares Eckgrundstück, das nach Norden von einer Mauergasse (heute Goebenstraße), nach Osten von der (Mindener) Straße mit einer Brücke über die Ösper und nach Süden von der Ösper begrenzt wurde (Abb. 4). Dass die an der Ösper liegende südliche Traufwand auf einem hohen Bruchsteinsockel steht, ist sicher nicht nur als Reaktion

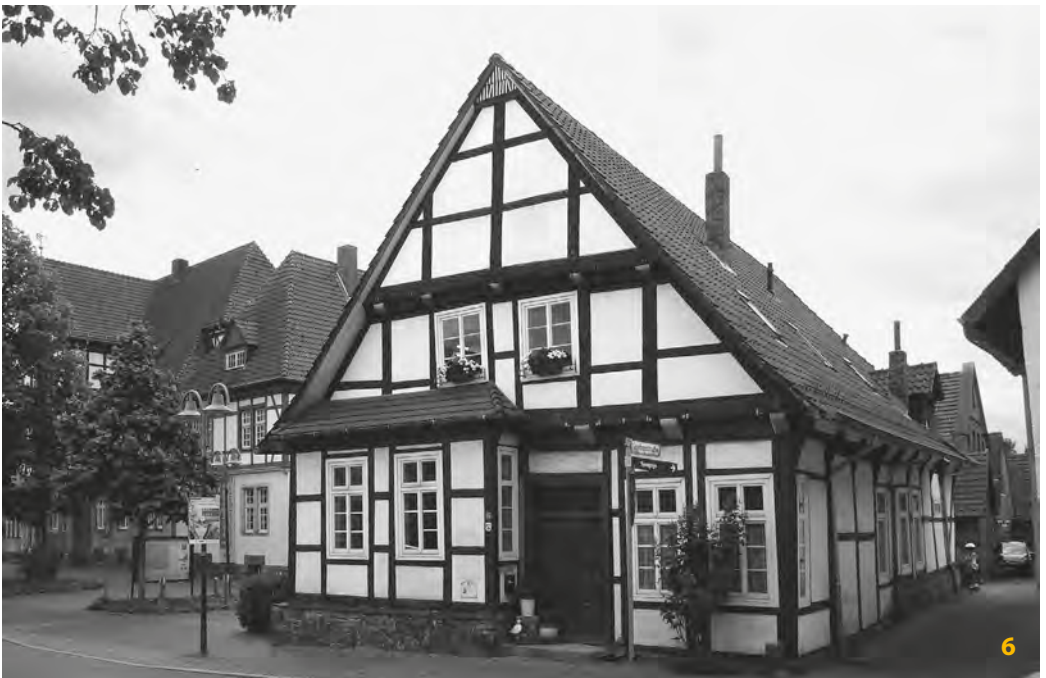
- 6** *Ansicht von Osten. Im Hintergrund links das 1912-16 entstandene ehemalige Amtsgericht. Rechts führt die Goebenstraße als ehemalige Grabengasse um die Neustadt. (Foto: 2015 P. Barthold/LWL)*

Durch den Einbau neuer Wände entstand ein Mittellängsflur, durch den drei neu geschaffene Zimmer erschlossen wurden. Auch die bis dahin nach Norden offene Küchenlucht wurde durch eine neue Fachwerkwand geschlossen. Die beiden Kaminblöcke wurden abgebrochen, und stattdessen erhielten mehrere Räume neue schlanke Schornsteine. In Stube und Saalkammer entstanden durch Trennwände zusätzliche schmale Räume, die vermutlich als Schlafzimmer genutzt wurden. Die Außenwände passte man durch Reparatur und Einbau neuer Fenster den Umbauten im Inneren an (Abb. 6, 8 und 10).

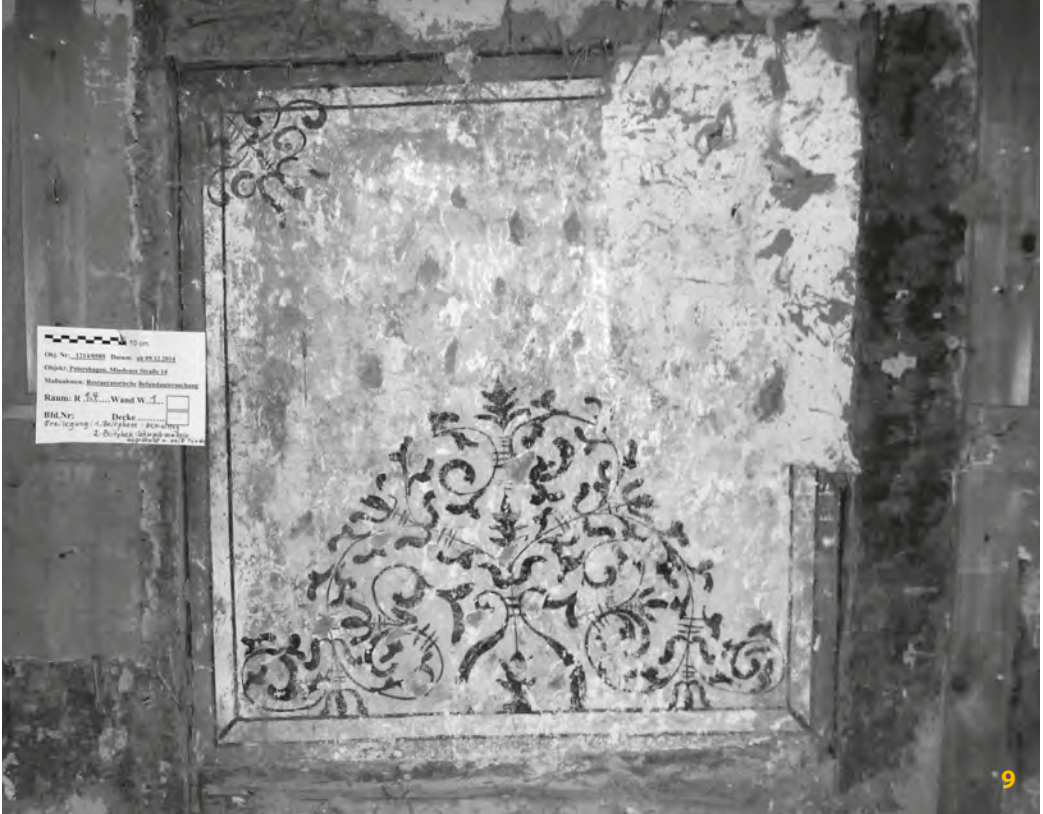
9 Die im Juni 2015 freigelegte bauzeitliche Gefachmalerei in der Saalkammer überraschte aufgrund ihrer Qualität alle Beteiligten. Noch im 17. Jahrhundert wurden diese Gefache überputzt und geweißt.
(Foto: 2015 P. Barthold/LWL)

felder an der Ostwand erbrachte eine aufwändige Dekorationsmalerei (Abb. 9). Vergleichbare Gefachausmalungen sind in Westfalen bisher unbekannt.⁹ Die freihändig ohne

Schablone aufgebraachte Ornamentik ähnelt der allerdings filigraneren Fliesenmalerei dieser Zeit. Wahrscheinlicher ist allerdings der Maler in Kreisen der Kirchen- und Dekorationsmaler zu suchen. Sämtliche Gefachausmalungen in der Saalkammer sind bereits nach kurzer Zeit, möglicherweise schon um 1650, vollständig überputzt und ebenso wie das dazu gehörende Ständerwerk mit einer weißen Tünche überstrichen worden. Nach einem Besitzwechsel erfolgten 1819 weitreichende Umbauten.

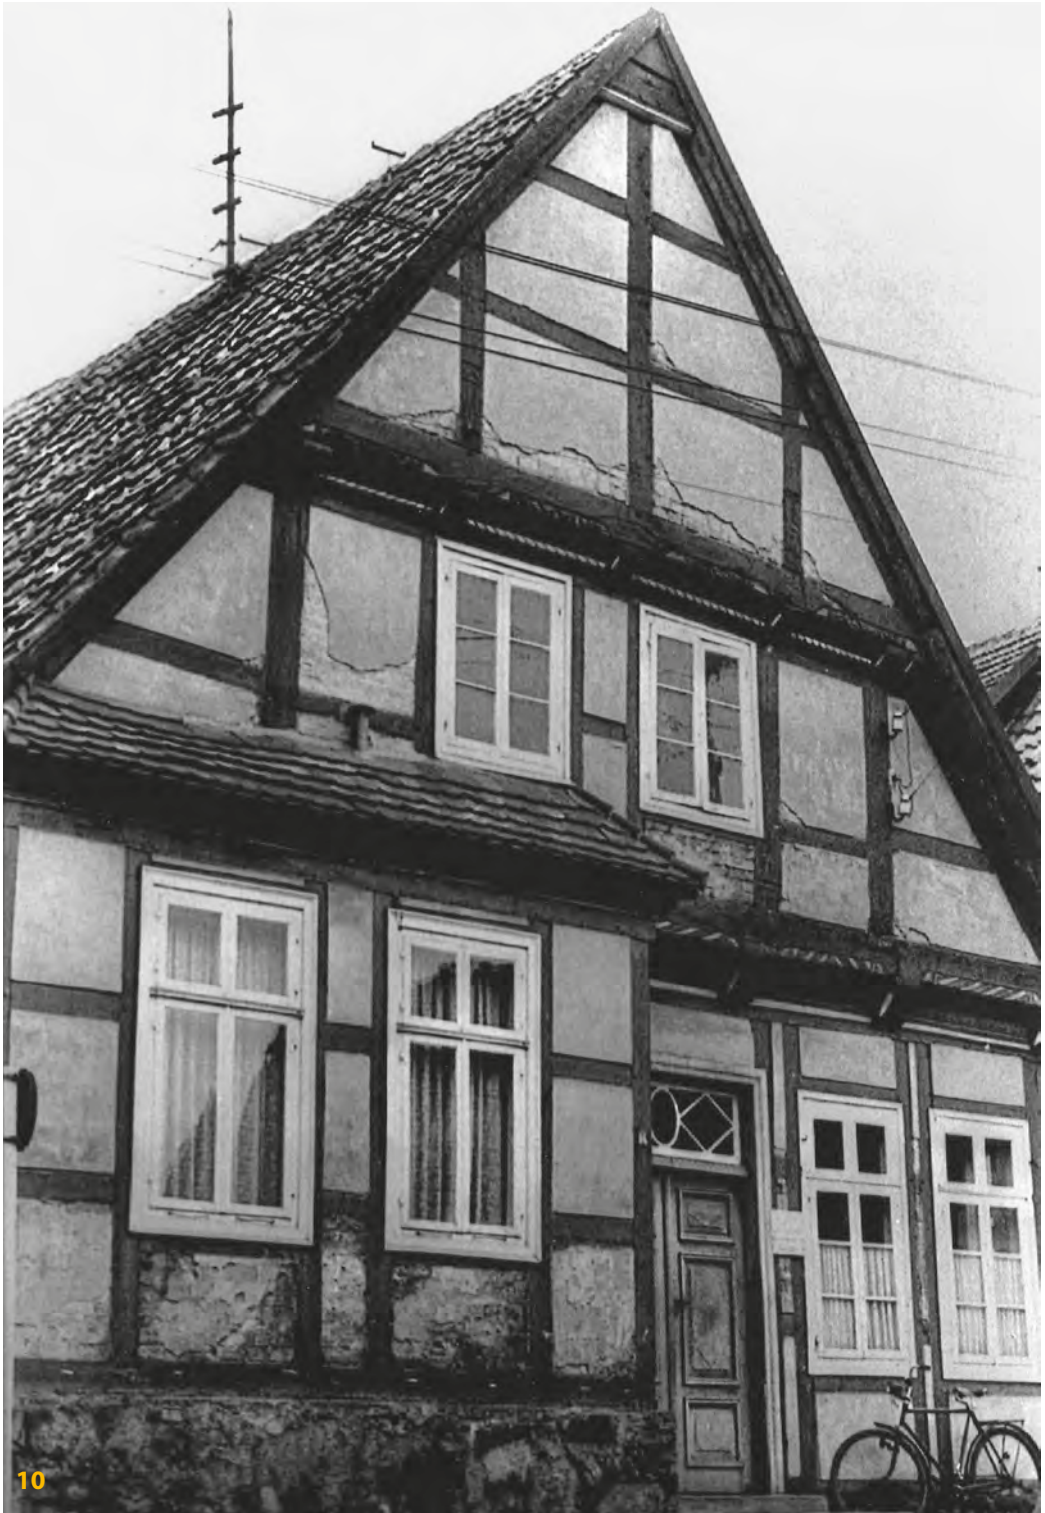
10 Das in den 1950er Jahren entstandene Foto zeigt den östlichen Straßengiebel von Südwest. (Foto: Sammlung der Ortsheimatpflege Petershagen)
